ASUNTOKAUPAN KUNTOTARKASTUS

Mallitalo 90
1.1.200X

1. YLEISTIETOA TARKASTUKSESTA

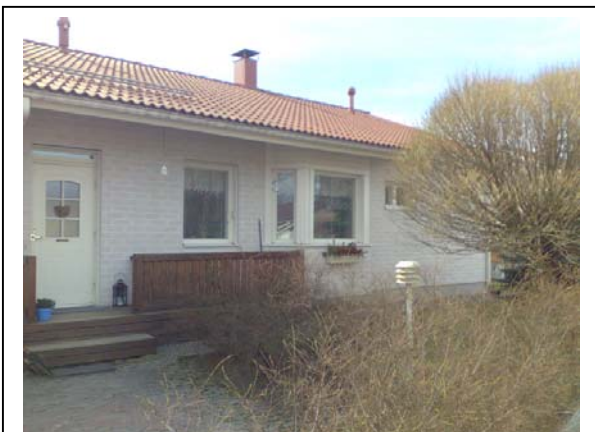
Julkisivua kadulle päin

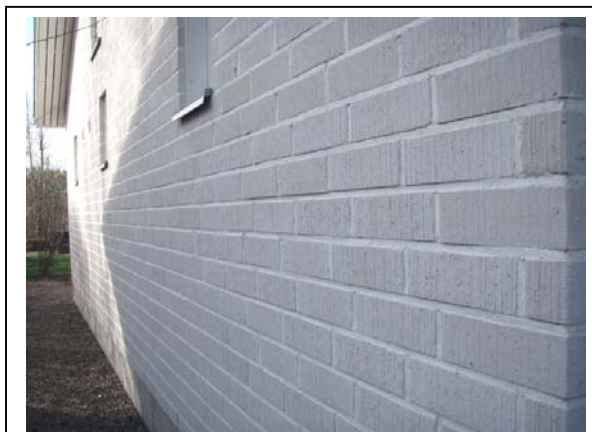
- Julkisivu on hyvin ryhdissään, silmin havaittavia painumia, tai muita merkkejä oleellisista vaurioista ei havaittu. Muutama tavanomaiseksi katsottava tiiliverhouksen halkeama oli näkyvissä.
- Talotikkaat ovat tukevat ja hyvin kiinnitetyt
- Osa tiiliseinän alaosien auki jätetyistä pystysaumoista oli tukkiutunut joko valuneesta muurauslaastista tai niihin tuulen mukana kulkeutuneesta kasvijätteistä.

Tiiliverhousta

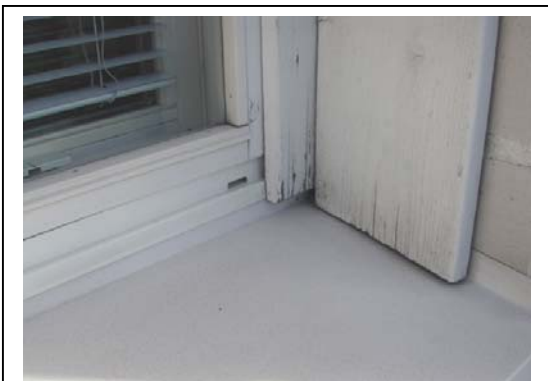
- Ikkunat ja ovet ovat hyväkuntoisia, seinän korkeuteen nähden leveähkö räystääs suojaa niitä melko hyvin. Joidenkin peitelistöjen alapäissä näkyi maalipinnan kulumista.
- Tuuletusikkunoiden ulkopuitteet jäivät lukitusmekanismin säätöjen vuoksi hiukan raolleen, kun ne suljettiin.
- Ikkunoiden ja ovien käynnit olivat hyvät.

Peitelistöissä vähäistä halkeilua

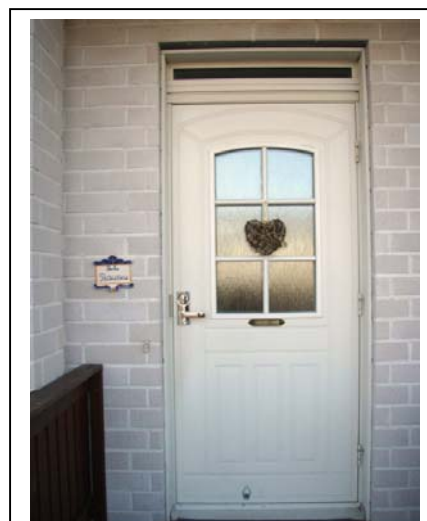
Pääsisäänkäynnin ovi

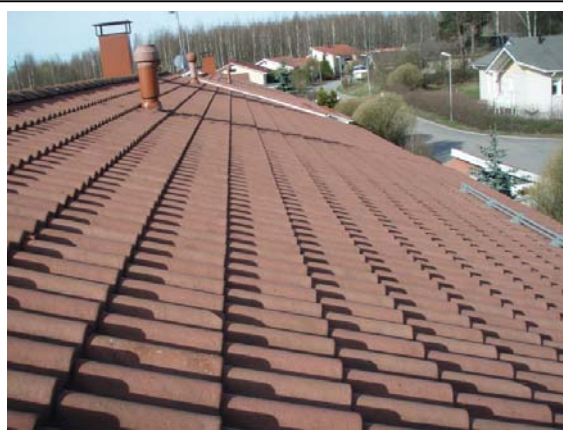
- Lumiesteitä ei ollut terassin uloskäynnin kohdalla.
- Noin kymmenkunta kattotiilen kulmaa oli lohjennut irti
- Harjakappaleen alla ei rakennusajankohdan tavan mukaan ollut harjatiivistettä, minkä vuoksi tuulen vaikutuksesta aluskatteen päälle kulkeutuu lunta, vettä ja mm. kasvinosia.
- Lämmöneriste oli yläpohjatilassa paikoin epätasainen, mistä saattaa aiheutua lämmönhukkaa.
- Vesivuotoja, tai niiden jälkiä ei havaittu.

Yleiskuvaa katolta

Suosittelaa lumisteen asentamista räystäälle, kaikkien ulko-ovien kohdille

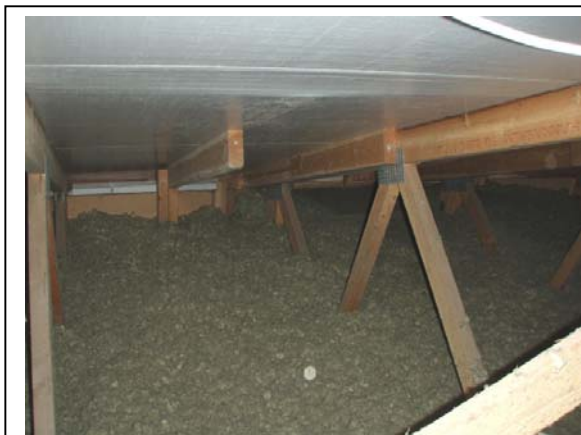
Yläpohjatilaa

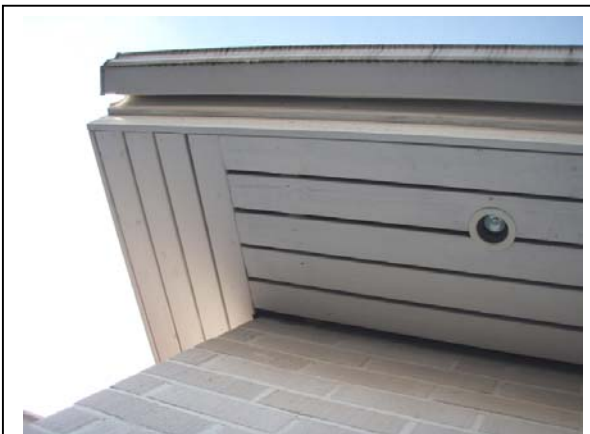
Räystäärakennetta.

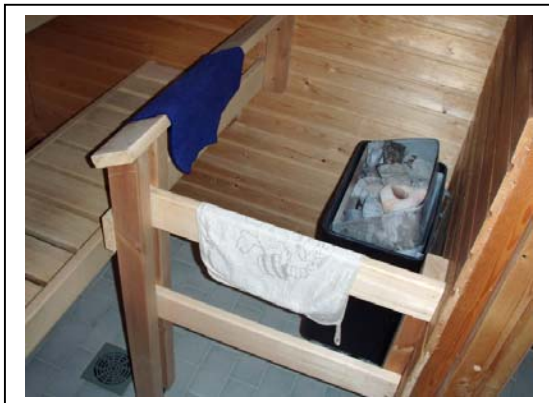
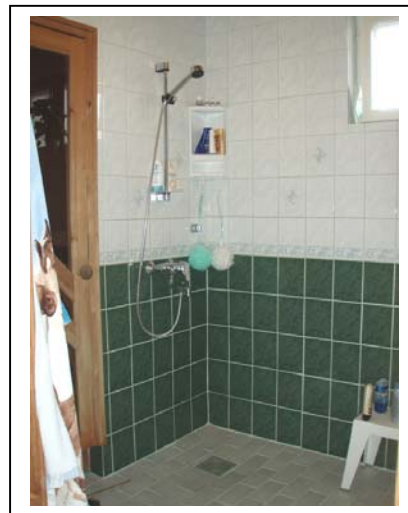
- Pintakosteudenosoittimella ei havaittu kuivasta vastaavasta rakenteesta oleellisesti poikkeavia arvoja, paitsi kiukaan alla oli pienehkö kostea alue, johon löylyvettä valuu.
- Lattian kaadot olivat riittävät pesuhuoneessa.
- Lattian ja seinän yhtymäkohdassa käytetty silikonirirtoili.

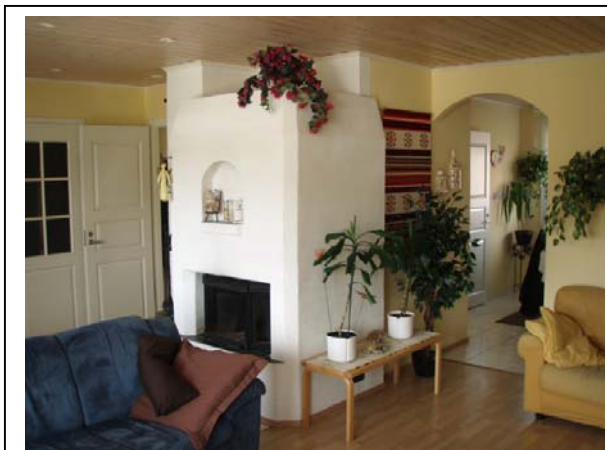
Olohuoneesta

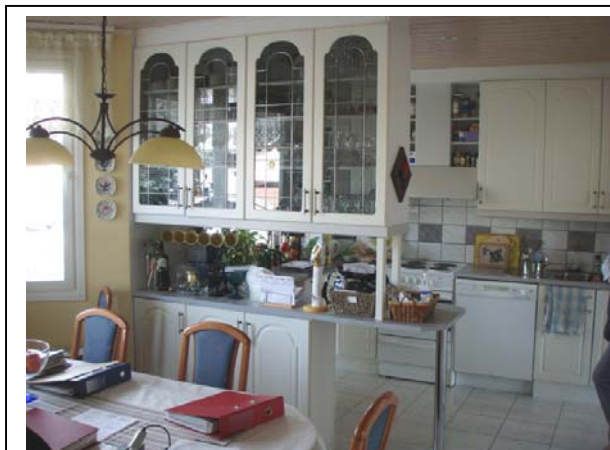
Keittiötä

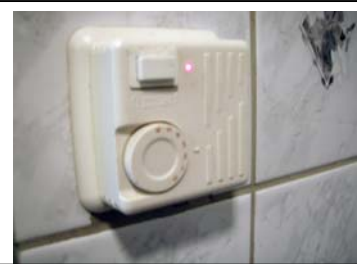
- Sisäilman lämpötilat asuinhuoneissa (n. $+22 - +24$ °C) olivat suosituksia korkeammat, märkätilatarkastusta varten oli vahingossa nostettu kaikkien tilojen lattialämmitysteho.
- Muista rakenteista merkittävästi poikkeavia lämpötiloja ei asuinhuoneissa havaittu pintalämpömittarilla, alimmillaan joidenkin ikkunoiden viereisillä seinä- tai ulkonurkkapinnoilla n. $+17$ °C.

Lattialämmitystermostaatti.

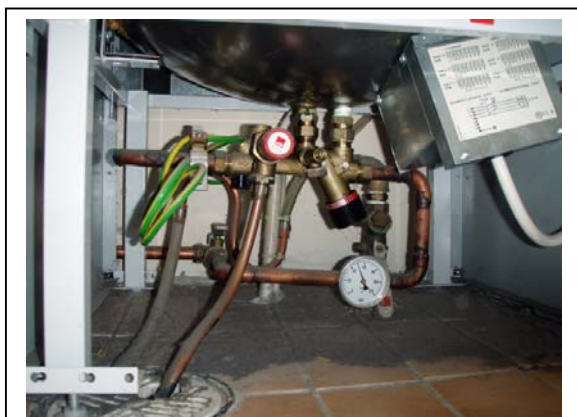
- WC: n lämmin ja kylmä käyttövesi mitattiin n. 10 sekunnin odotusajalla $+55$ °C ja $+9$ °C.
- Kalusteissa, suluissa tai näkyvillä olleissa putkissa ei havaittu merkkejä vuodoista. WC-istuimin huuhtelut toimivat moitteetta
- Lämminvesivaraajan alla olevaa kaivoa ei oltu puhdistettu pitkään aikaan.

Lämminvesivaraajan alapuolisia asennuksia. Lattiakaivo pölyssä.

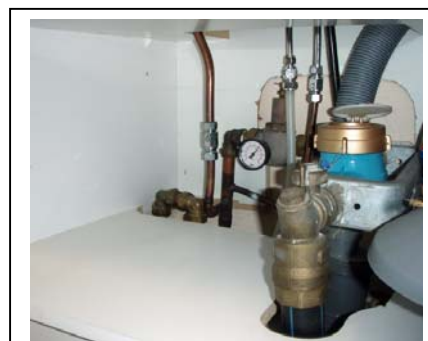
Vesimittari ja paineenalennusventtiili KHH:n allaskaapissa.

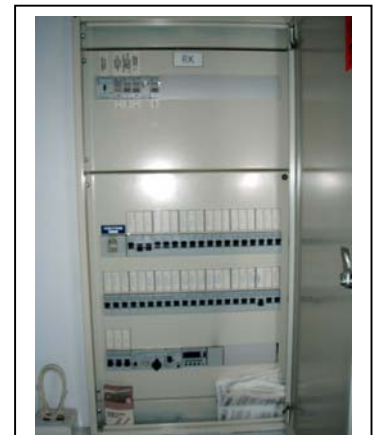
Ryhmäkeskus
