Kosteuskartoitusraportti

Kohde: Asunto osoitteessa XXXXX

Aika 24.X.200X

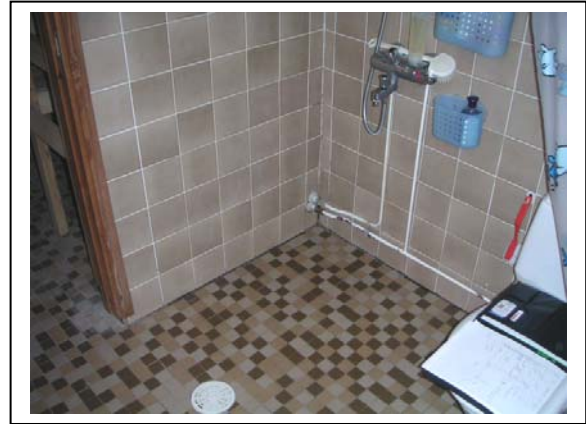
Materiaalit: Lattiassa betonilaatta, vedeneriste + klinkkeri, seinissä betoni, osin muu kiviaines + keraaminen laatta, katto maalattu. Pintakosteuden osoittimella (Trotec T 650) saadut vertailulukuarvot (lattia 60 – 70 sekä 75 – 85 kaivon lähistöllä, seinät 45 – 55, laitteen maksimin ollessa n. 200) osoittivat, että pesuhuoneen pinnat olivat pääosin sillä tasolla, jossa kuivan, vastaavanlaisen rakenteen arvot

normaaliolosuhteissa ovat. Havaitut erot eri pinnoilla olivat niin pieniä, että niillä ei käytännössä ole merkitystä.

Lattiakaivon ympäristössä on lähes aina havaittavissa muuta lattiapintaa suurempia vertailulukuarvoja, koska siihen kohdistuu suurin vesirasitus, ja lattian kuivuminen niin, ettei pintakosteudenosoitin sitä enää havaitisi poikkeamana, kestää tavallisesti noin 3 – 5 vrk.

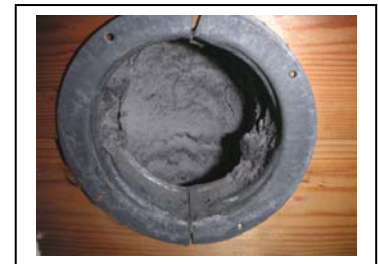
Ilmanvaihtokanavissa oli poistoventtiilin kohdalta katsottuna 2-5 mm kerros pölyä ja muuta epäpuhtautta. Lika kanavan sisäpinnalla heikentää ilmanvirtausta, lisää palon leviämiskäskyä sekä mahdollistaa mikrobien lisääntymisen ja kasvun. Heikentynyt ilmanvirtaus hidastaa tilan pintojen kuivumista. IV –kanavat suositellaan (asuinrakennuksissa) puhdistettaviksi n. 10 vuoden välein.

Myös pesuhuoneen ovirako oli niin ahdas, että korvausilman saanti tilaan oli heikkoa.
